# TILSYNSRAPPORT

| Sagsnr.: 005021-2007 | Kommune: Gentofte | Dato for rapport: 11.04.2019 |
| Sjælsø Vandværk - myndighedstilsyn | tilsynsførende: | Dato for tilsyn, vandtårne: |

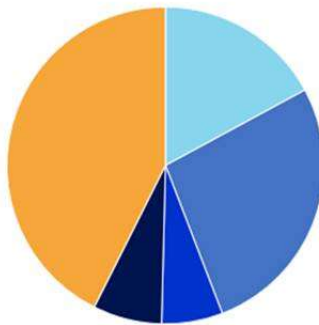
| Alder på udpumpningsanlæg: | Forsyningsnettet har en varierende alder fra 1919 frem til i dag, se figuren. I øvrigt henvises til vandforsyningsplanen for flere informationer. | | | | |
| <div><div><div>Før 1919 - 17 %</div><div>1920-1939 - 27 %</div><div>1940-1959 - 6 %</div><div>1960-1979 - 7 %</div><div>Efter 1980 - 43 %</div></div></div> | | | | | |
