## TILSYNSRAPPORT

| Sagsnr.: EMN-2015-15527 | Kommune: Gentofte | Dato for rapport: 16. september 2016 |
| Traverbanevej 10, tilsyn med vandværket | tilsynsførende: | |

| INDVINDING | | SKEMA 1 | | | |
|---|---|---|---|---|---|
| BORING: (indsæt gerne billedmateriale) | | DGU NR.: 201.3663 | | | |

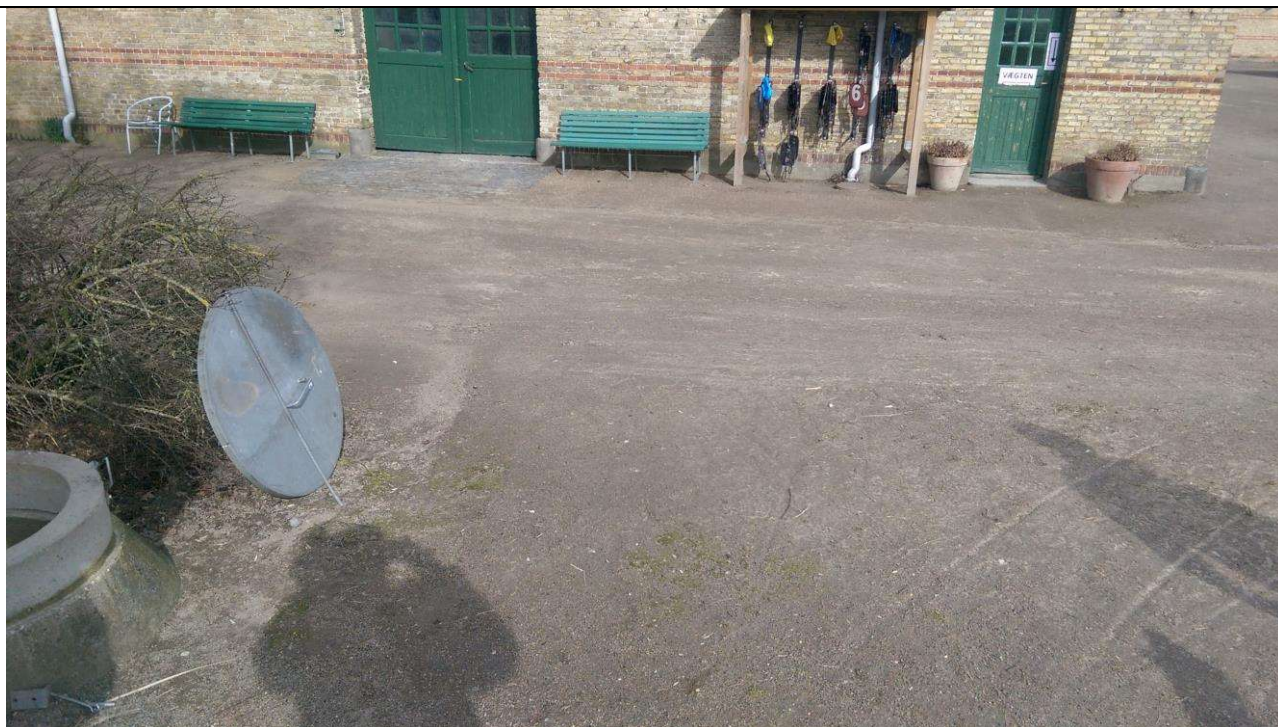
| INDVINDING | | SKEMA 1 | | | |
|---|---|---|---|---|---|
| Bemærkninger:<br>Der er terrænfald fra brønden mod nærmeste bygning. | | | | | |

Billedet viser brønden og nærmeste bygning.

\*\*\*\* Der er terrænfald fra brønden mod staldbygningerne.

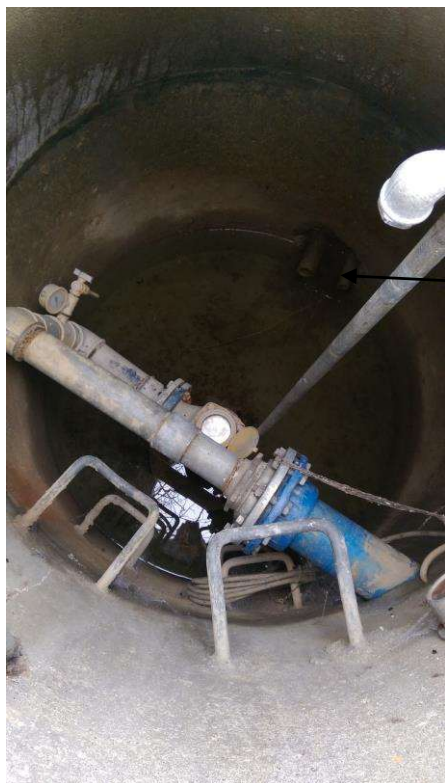
Brøndens indretning.

\* Tidligere blev vandet oppumpet til et vandtårn. Dette skete gennem to rør, som nu er afproppet hvor de blev ført op ved den tidligere vandtårnsbygning. Tilbage i brønden er stadig to åbne rør, som kan ses på billedet.

Pejlerør med insektnet

Åbne rør der ikke længere bruges

\*\*Ved tilsynet var der vand i bunden af brønde. Jørgen Skovlund har efterfølgende oplyst, at vandet skyldes at brønden er tæt og der derfor dannes kondens.

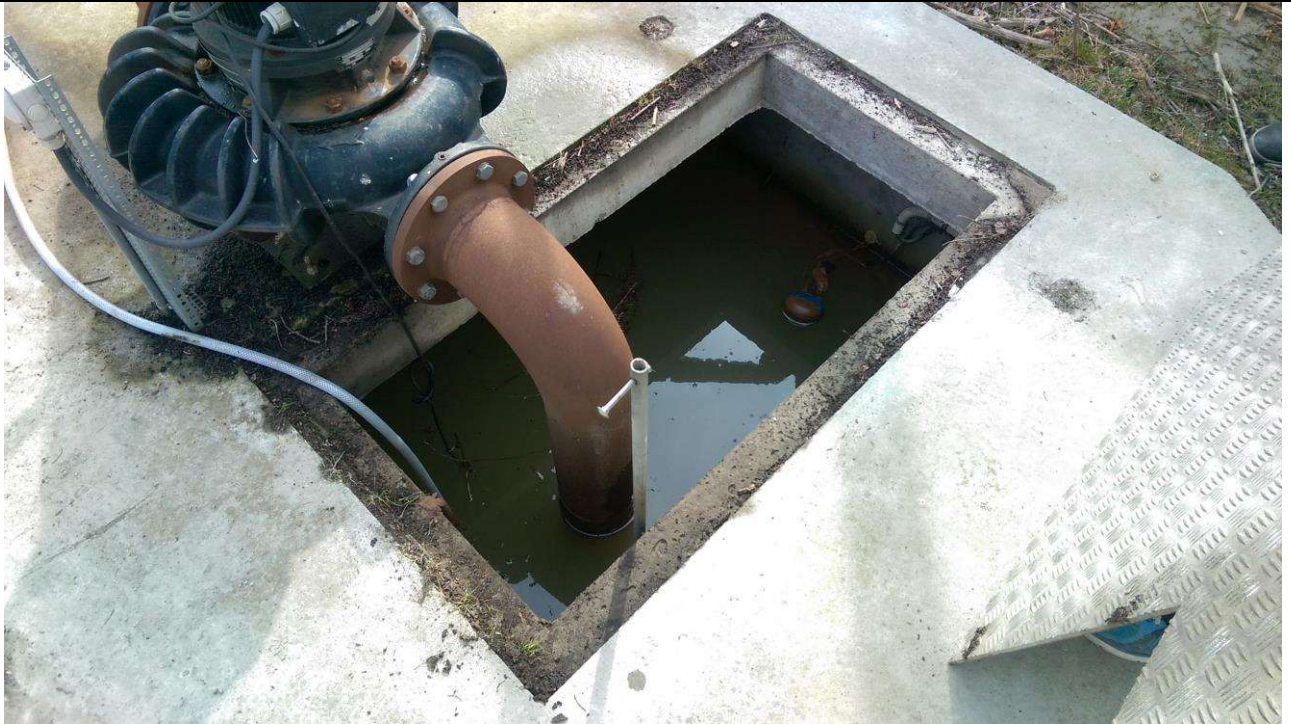
Billede af beholderen, hvortil der pumpes vand. Herfra pumpes vandet til lastbilen der bruges til banevanding.
