## TILSYNSRAPPORT

| Sagsnr.: EMN-2015-15527 | Kommune: Gentofte | Dato for rapport: 26.06.2020 |
| Sagsnavn:<br>Gentofte Hospital, tilsyn med vandværket | Kontaktoplysninger på<br>tilsynsførende:<br>Navn: Anne-Mette Aagreen og<br>Winnie Remtoft<br>Email: <a href="mailto:wre@gentofte.dk">wre@gentofte.dk</a><br><a href="mailto:amea@gentofte.dk">amea@gentofte.dk</a> ,<br>Telefon: 39988575 | Dato for tilsyn: 14.01.2020<br>(Bemærkninger fra Gentofte<br>Hospital modtaget 8. juni<br>2020 er indarbejdet) |

| <b>STAMDATA</b><br><b>(udfyldes af vandværket inden kommunen foretager det praktiske tilsyn)</b> | |
|---|---|
| Anlæggets Navn | Vandværket på Gentofte Hospital |

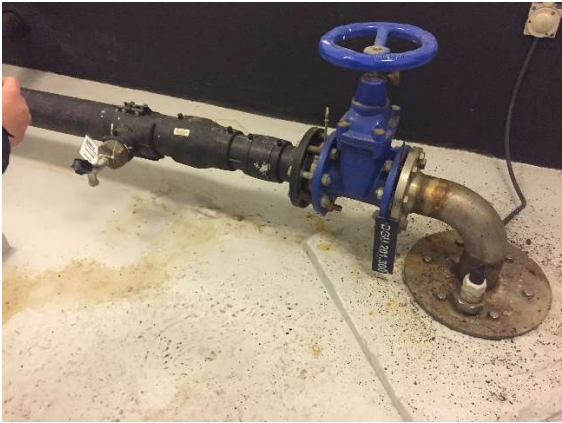
| <b>INDVINDING</b> | <b>SKEMA 1</b> |
|---|---|
| <p>BORING: (indsæt gerne billedmateriale)</p> <p><b>Figur 1. Boringen i bunker ved tilsyn i januar 2020. Gulvet blev rengjort i sommeren 2019.</b></p> <p><b>Figur 2. Hul mellem loft og terræn umiddelbart over boringen. Hullet stammer fra etablering af boringen tilbage omkring 1930</b></p> <p><b>Figur 3. hul mellem loft og terræn er afsluttet i terræn med tæt dæksel.</b></p> | <p>Dato for forrige tilsyn på kildepladsen: december 2016.</p> <p>Boringen og vandværket har været ude af drift siden november 2019.</p> |

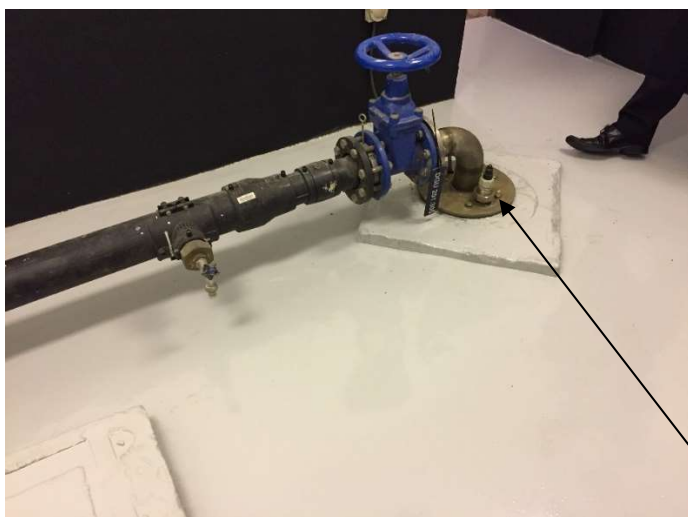
Pejlepunkt.

Boring set ved tilsynet i december 2016. Gulvet var nymalet.

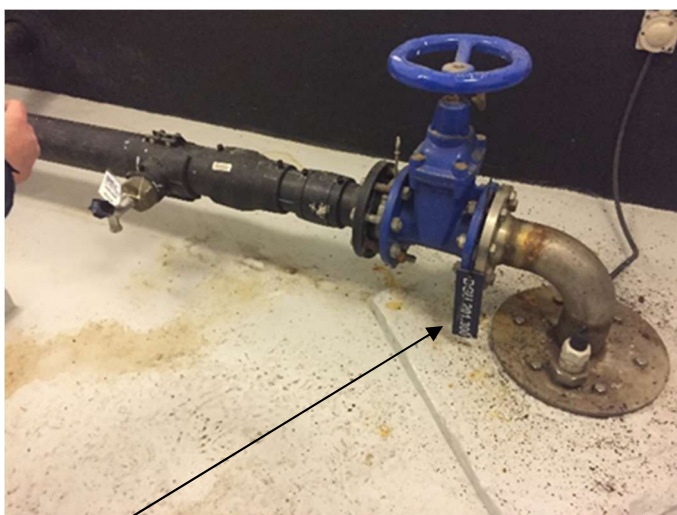
Boringsnummer på boringen. Fra tilsyn i januar 2020

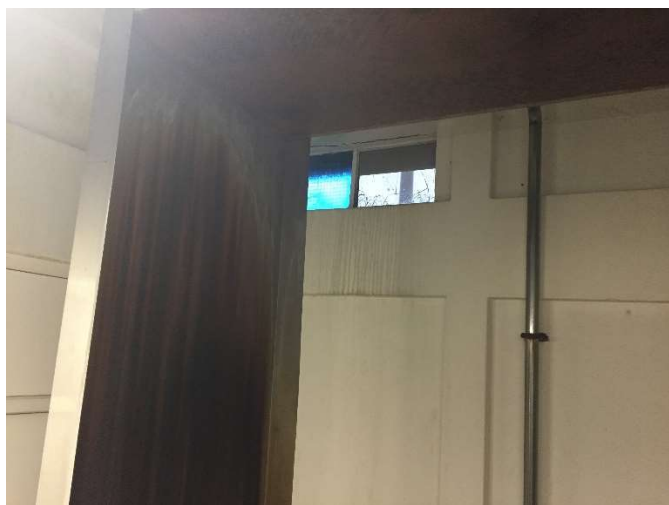
| Sikring mod indtrængning af regnvand: | | | God: | Acceptabel: X<br>Se fig. 5 | Dårlig: |

**Figur 5.** Udluftning i rummet sker gennem insektnet. Ved tilsynet i januar 2020 var anlægget ikke i drift.

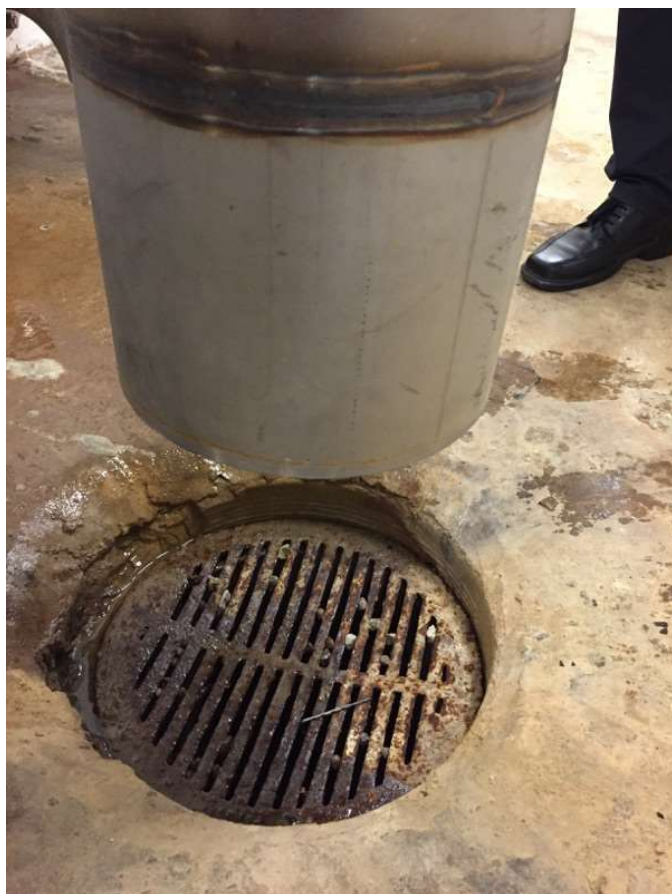
| Sikring mod optrængning af kloakvand: | | | God: | Acceptabel: X<br>Se fig. 6 | Dårlig: |

\*\* Der er ikke etableret rottespærre, men afløbsrøret er placeret højt over afløbet se Figur 6. Afstanden vurderes at være 15 – 20 cm. Ved tilsynet i december 2016 blev det anbefalet, at der monteres et tæt-masket rist i bunden af stålørret. Dette var ikke sket ved tilsynet i 2020 da risten i afløbsbrønd er sikret mod rotter.

**Figur 6.** Afstand mellem afløbsrør og rist.
