## TILSYNSRAPPORT

| Sagsnr.: EMN-2016-01461 | Kommune: Gentofte | Dato for rapport: 11.04.2019 |
| Ermelundsværket, tilsyn med anlægget | tilsynsførende: | Dato for tilsyn, Jægersborg |

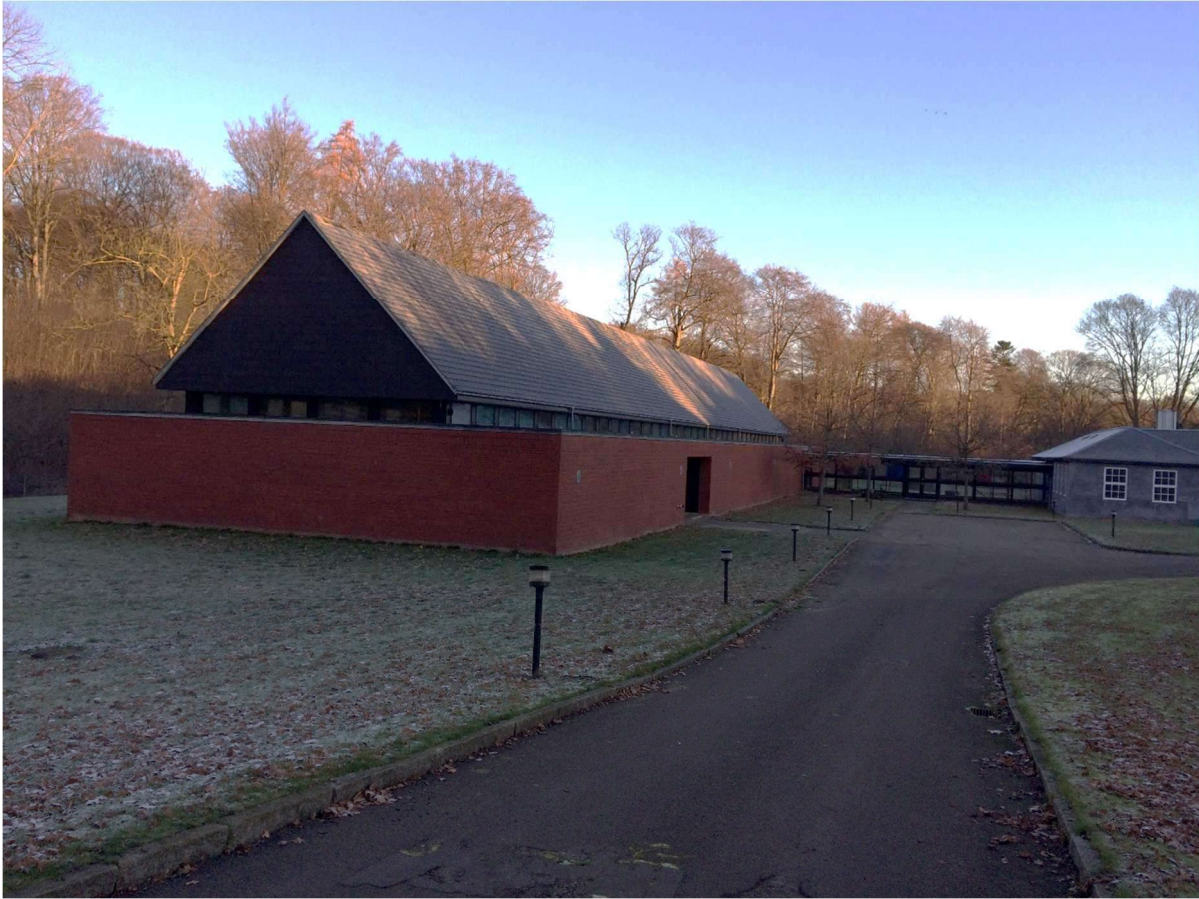
| PRODUKTION | | SKEMA 2 | | | |
|---|---|---|---|---|---|
| Ermelundsværket udefra. | | | | | |

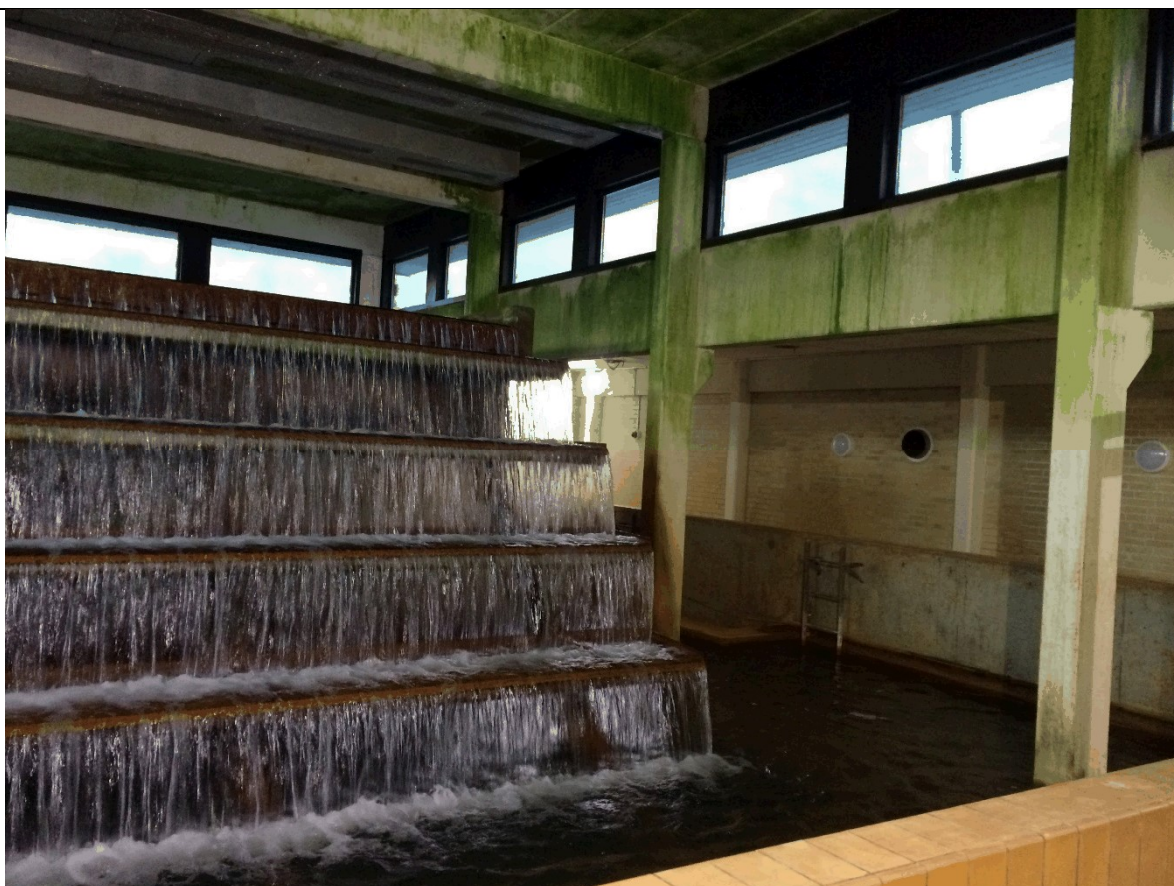
Algevækst i iltningskammer.

\*\*De planlagte indv. Renovering 2016-2017, hvor vinduer skulle afblændes, ny belysning skulle etableres og der skulle males er ikke blevet foretaget. Det skulle mindske algevækst i iltningsskammeret. Der var en del algevækst på vægge, lofter og vinduer i iltningsskammeret, se billede herover.

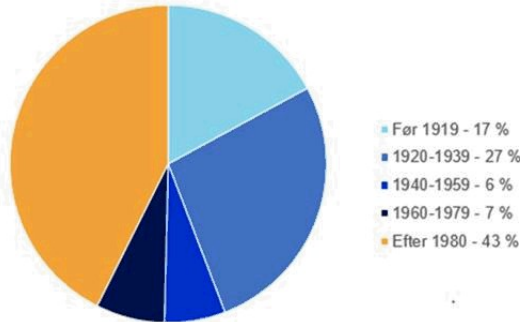
| Alder på udpumpningsanlæg: | Forsyningsnettet har en varierende alder fra 1919 frem til i dag, se figuren. I øvrigt henvises til vandforsyningsplanen for flere informationer. | | | | |
