# TILSYNSRAPPORT

| Sagsnr.: 005021-2007 | Kommune: Gentofte | Dato for rapport: 11.04.2019 |
| Sjælsø Vandværk - myndighedstilsyn | tilsynsførende: | Dato for tilsyn, vandtårne: |

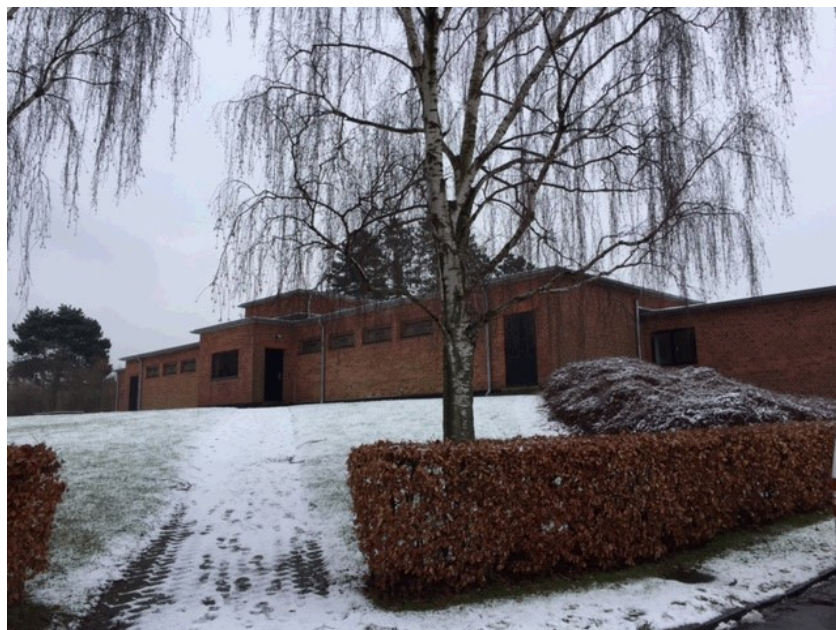
VANDVÆRKSBYGNINGEN (indsæt gerne billedmateriale)

| Aflåst: | Ja: X | Nej: | God: X | Acceptabel: | Dårlig: |
| Indhegnet: | Ja: X | Nej: | God: X | Acceptabel: | Dårlig: |
| Alarmsikret mod hærværk / terror: | Ja: X | Nej: | God: X | Acceptabel: | Dårlig: |
| Luftindtag og ventilation beskyttet: | Ja: X | Nej: | God: X | Acceptabel: | Dårlig: |
| Udv. Vedligeholdelse af bygning: | <input type="checkbox"/> | <input type="checkbox"/> | God: X | Acceptabel: | Dårlig: |
| Ind. Vedligeholdelse af bygning: | <input type="checkbox"/> | <input type="checkbox"/> | God: X | Acceptabel: | Dårlig: |

| <p>Bemærkninger:</p> <p>*Der er ingen synlige rør. Området ligger højt, således ligger kloakrørføring på værket 3-4 meter over det offentlige kloaksystem, hvortil kun toilettet er tilkoblet. Afløb fra bund af skyllevandsbassiner og afløb fra prøvetapningshaner ledes til slambassin. Ledningen til slambassinet er forsynet med klap, som kun kan åbnes ved udløb, da udledningen samtidig sker til bassinet ved et frit fald er der sikret mod indtrængning af vand udefra. Dræn- og tagvand ledes sammen med skyllevandet til fældningsbassin.</p> | | | | | |

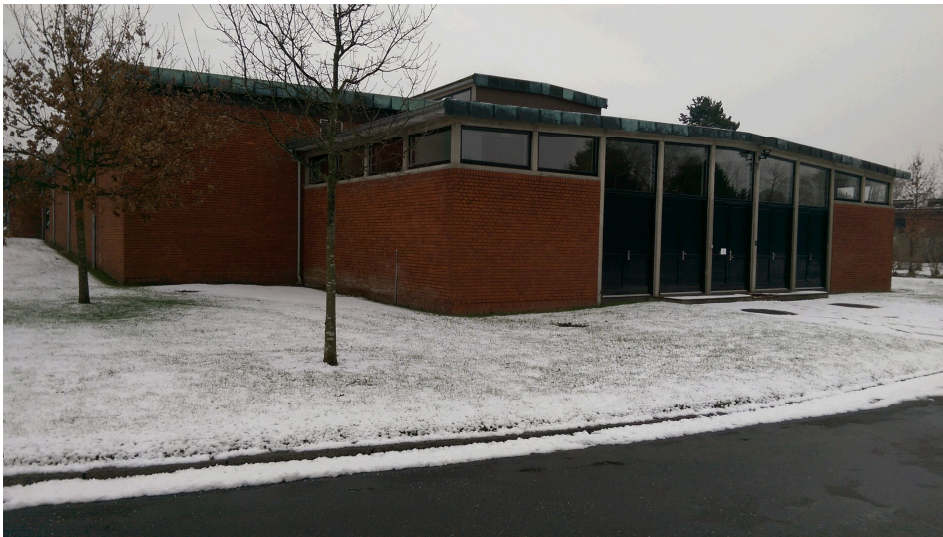
| PRODUKTION | | | SKEMA 2 | | |
|---|---|---|---|---|---|
| VANDVÆRKSBYGNINGEN (indsæt gerne billedmateriale) | | | | | |

| PRODUKTION | | | SKEMA 2 | | |
|---|---|---|---|---|---|
| Aflåst: | Ja: X | Nej: | God: X | Acceptabel: | Dårlig: |
| Indhegnet: | Ja: X | Nej: | God: X | Acceptabel: | Dårlig: |
