## TILSYNSRAPPORT

| Sagsnr.: EMN-2015-15527 | Kommune: Gentofte | Dato for rapport: 26.06.2020 |
| Sagsnavn:<br>Gentofte Hospital, tilsyn med vandværket | Kontaktoplysninger på<br>tilsynsførende:<br>Navn: Anne-Mette Aagreen og<br>Winnie Remtoft<br>Email: <a href="mailto:wre@gentofte.dk">wre@gentofte.dk</a><br><a href="mailto:amea@gentofte.dk">amea@gentofte.dk</a> ,<br>Telefon: 39988575 | Dato for tilsyn: 14.01.2020<br>(Bemærkninger fra Gentofte<br>Hospital modtaget 8. juni<br>2020 er indarbejdet) |

| <b>STAMDATA</b><br><b>(udfyldes af vandværket inden kommunen foretager det praktiske tilsyn)</b> | |
|---|---|
| Anlæggets Navn | Vandværket på Gentofte Hospital |

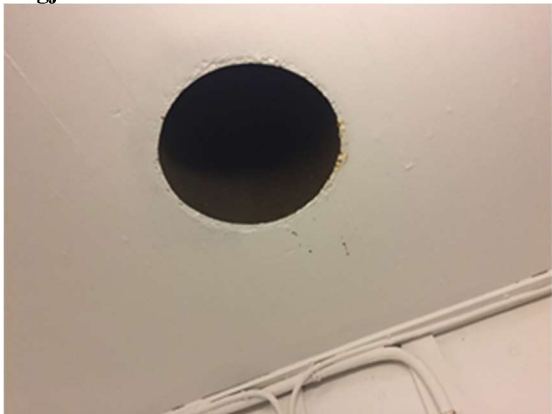
| <b>INDVINDING</b> | <b>SKEMA 1</b> |
|---|---|
| <p>BORING: (indsæt gerne billedmateriale)</p> <p><b>Figur 1. Boringen i bunker ved tilsyn i januar 2020. Gulvet blev rengjort i sommeren 2019.</b></p> <p><b>Figur 2. Hul mellem loft og terræn umiddelbart over boringen. Hullet stammer fra etablering af boringen tilbage omkring 1930</b></p> <p><b>Figur 3. hul mellem loft og terræn er afsluttet i terræn med tæt dæksel.</b></p> | <p>Dato for forrige tilsyn på kildepladsen: december 2016.</p> <p>Boringen og vandværket har været ude af drift siden november 2019.</p> |
