# GENTOFTE KOMMUNE

## KYSTTEKNISK UNDERSØGELSE

### RESUMÉ

Dato: 2026-06-08

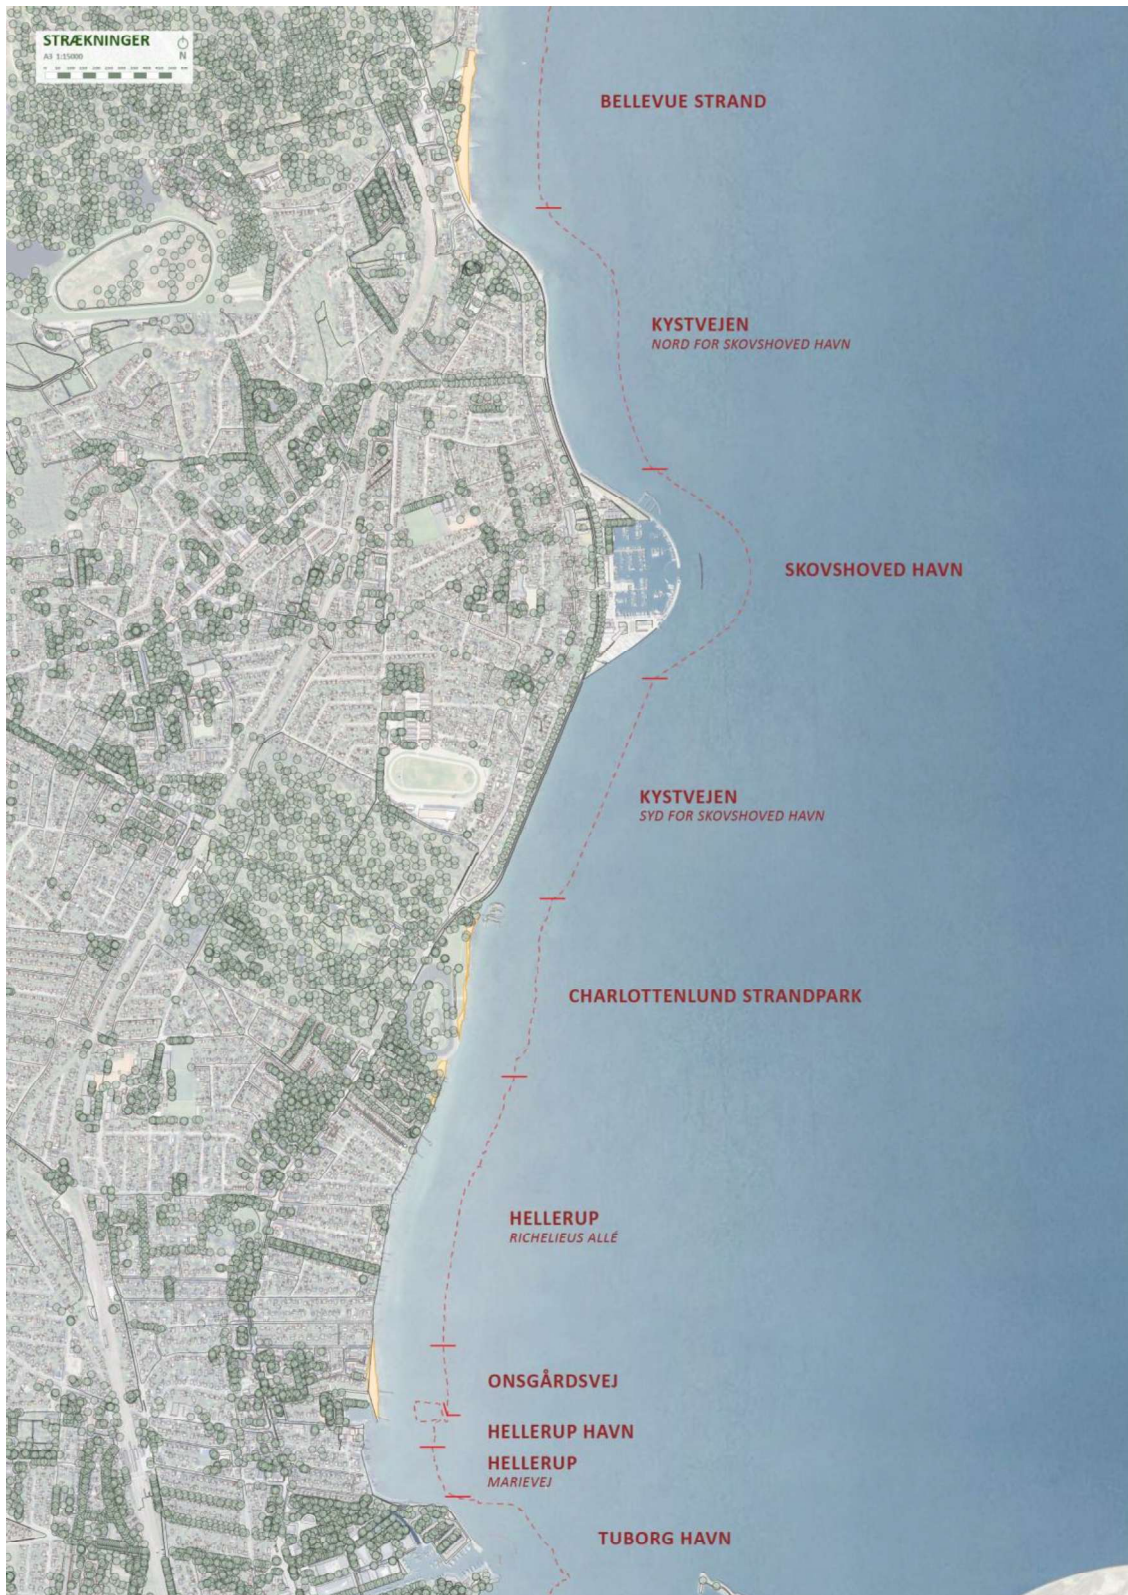
Figur 5-2 Inddeling af kysten i Gentofte Kommune i karakteristiske delstrækninger

WSP har udpeget en række karakteristiske kystprofiler langs kysten i Gentofte Kommune, som karakteriserer ensartede delstrækninger i forhold til nuværende kystbeskyttelse og strand mv, se Figur 5-2 og Figur 5-3.

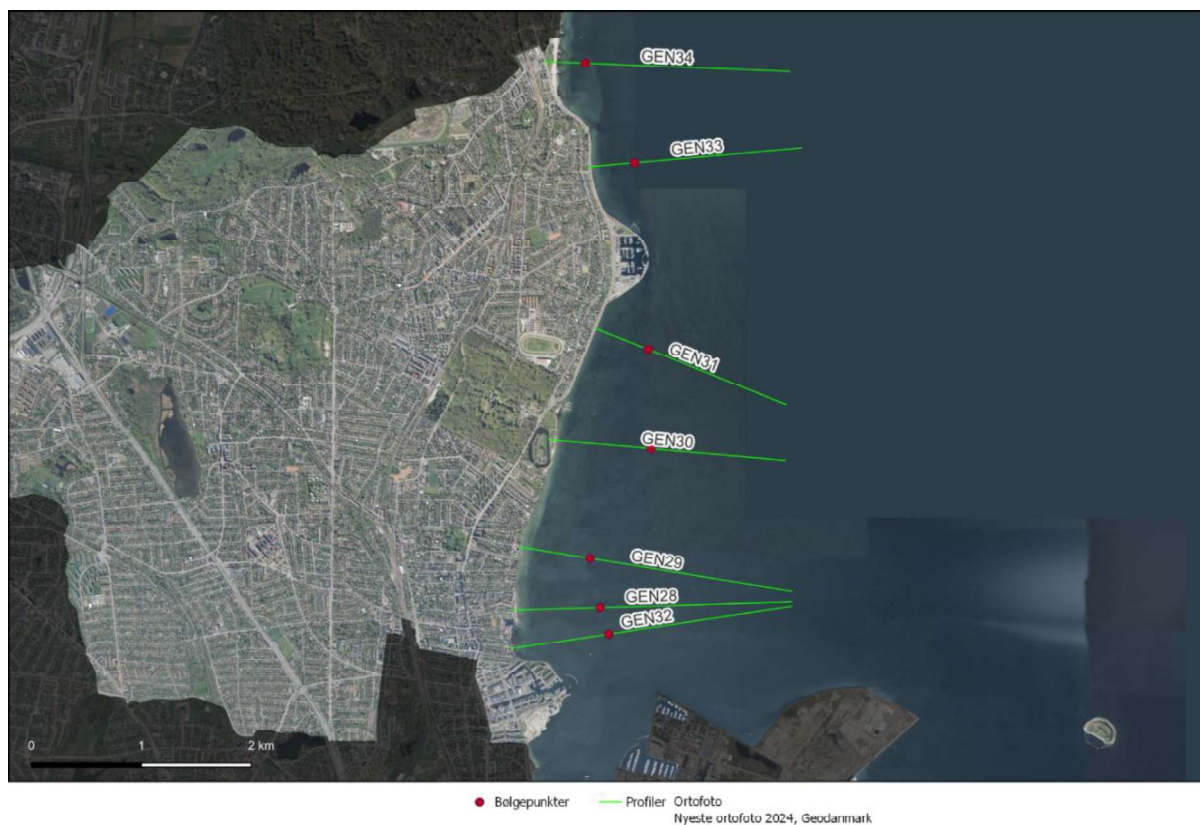
**Figur 5-3 Placering af karakteristiske kystprofiler og bølgeudtræks punkter fra bølgemodellen**

Der er fra bølgemodellen udtrukket bølgetidsserier ved udvalgte karakteristiske kystprofiler langs kysten til modellering af kystprofil, kystnære bølgeforhold, bølgeoverskyl og kystparallel sedimenttransport, se Figur 5-3.

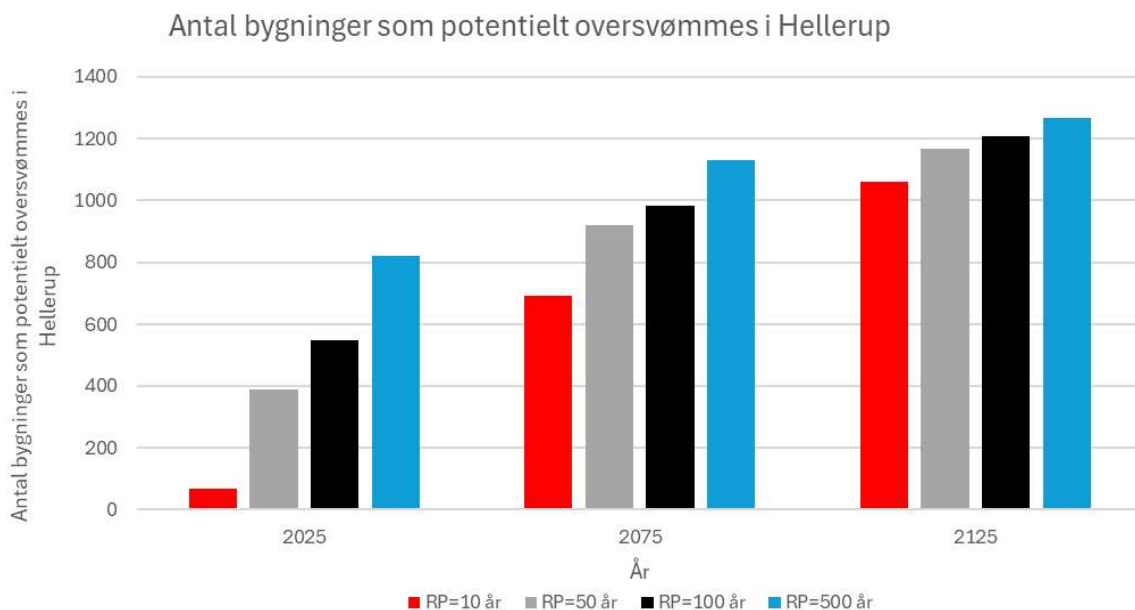
**Figur 9-1 Antal bygninger som potentielt påvirkes af oversvømmelse i Hellerup som følge af stormflod med returperiode på 10, 50, 100 og 500 år i år 2025, 2075 og 2125 uden nuværende kystbeskyttelse**

Analysen viser, at der er risiko for oversvømmelse af et stort antal bygninger i Hellerup som følge af stormflod uden nuværende kystbeskyttelse, se Figur 9-1.

Antallet af potentielt påvirkede bygninger stiger både med stormflodsvandstanden og som følge af den globale havspejlsstigning. I 2025 afhænger omfanget af den potentielle oversvømmelse primært af stormflodens maksimale højde og dermed, hvilken returperiode der betragtes. I 2075 og specielt i 2125 vil selv mindre stormfloder resultere i betydelige oversvømmelser, da det generelle vandspejl stiger.

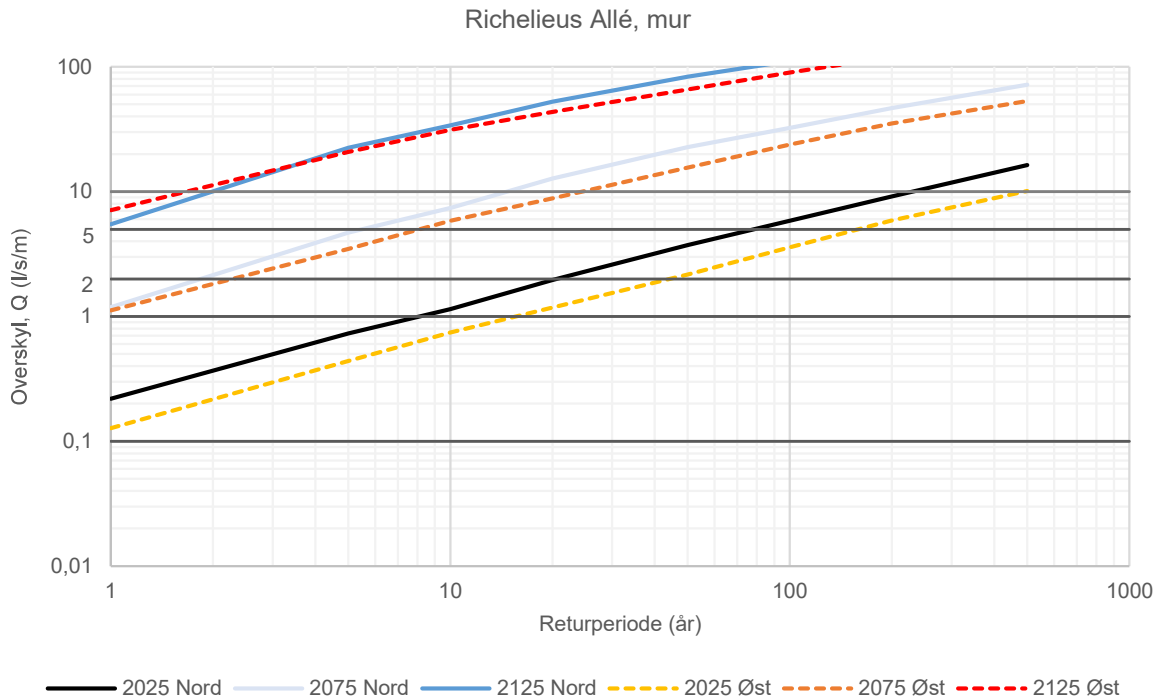
**Figur 10-1 Bølgeoverskyl som funktion af returperiode ved mur ved Richelieus Allé**

Figur 10-1 viser et eksempel på grafer for det beregnede bølgeoverskyl for alle bølgescenarier ved højvandsmuren ved Richelieus Allé. Bølgemodellen er sat op uden at modellere den kystmorfologiske udvikling af stranden foran konstruktionen.
